广东塔牌集团股份有限公司
2×10000t/d 新型干法水泥熟料生产线新建工程
(含 2×20MW 纯低温余热发电系统)

水土保持监测总结报告

监测单位：广东粤源工程咨询有限公司

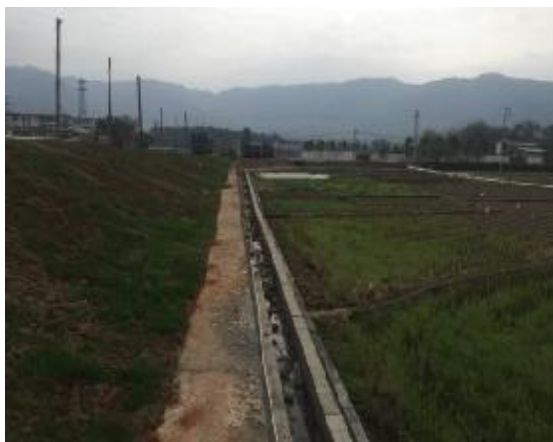
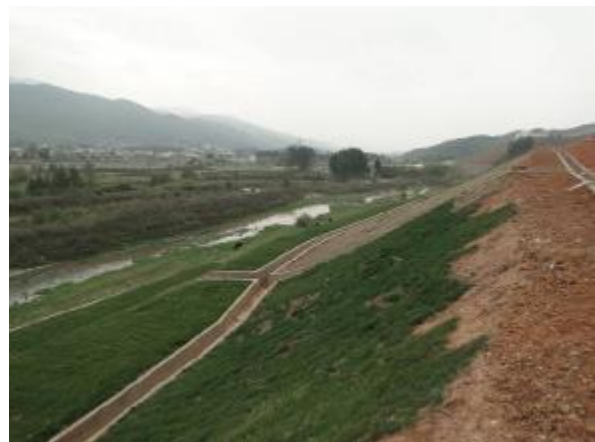
坡脚浆砌石排水沟：项目建设完成后，厂内未完全整平，场地呈南低北高地形，现场存在边坡较多，为了减少边坡水流对边坡和坡底的冲刷，在部分边坡坡底设置排水沟，排水沟均采用 10 年一遇暴雨设计标准，断面采用矩形，底宽 30cm，深 30cm，布设坡脚浆砌石排水沟 2650m。

平台浆砌石排水沟：场内边坡采用分级放坡后直接进行绿化，未进行护坡浆砌石骨架防护，为了减少降雨对边坡的冲刷，除了修建水平的平台浆砌石排水沟外，还额外增加了沿边坡顺流的排水沟，排水沟均采用 10 年一遇暴雨设计标准，断面采用矩形，底宽 30cm，深 30cm，浆砌石结构，实际布设平台浆砌石排水沟 4020m。

围墙内浆砌石排水明沟：围墙内排水以明、暗结合形式，主要以明沟为主，分布于厂内道路一侧。排水明沟断面全部为矩形，浆砌石衬砌。根据区域汇水面积确定排水沟断面尺寸，可分为干沟、支沟和毛沟三类。干沟分布于主干道一侧，最大汇水面积为 20hm²，断面尺寸为 800×800mm；支沟分布于支路，最大汇水面积为 5.0hm²，断面尺寸为 400×400mm；毛沟主要分布于建筑物周边，断面尺寸为 300×300mm。实际实施围墙内浆砌石排水明沟 10300m。

厂区排水沟（2018年1月）

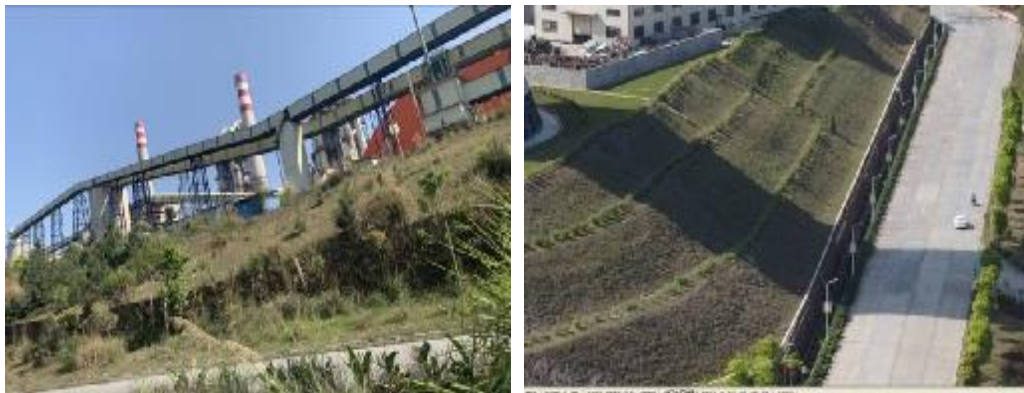
边坡植草：厂区各类边坡分级放坡及截排水沟完成后，施工单位对边坡进行了植草防护，植草形式未采用方案设计的砼网格内植草，东侧靠乌土溪和北侧采用草皮护坡，护坡面积 5.62hm²，厂区南部高回填边坡、厂内预留用地下边坡、厂区内烟囱下边坡、厂区东侧道路开挖边坡均采用撒播草籽绿化，撒播草灌护坡面积 6.61hm²，边坡植草面积共 12.23hm²。

边坡植草：进厂道路上下边坡均进行了边坡植草和行道树种植，边坡植草面积 4.35hm²，种植行道树 360 株。

厂区及进厂道路区绿化（2022 年 1 月）

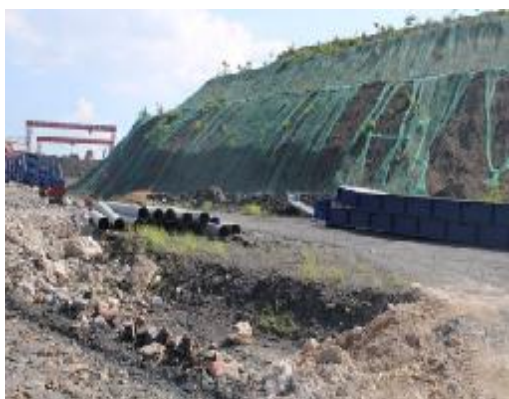
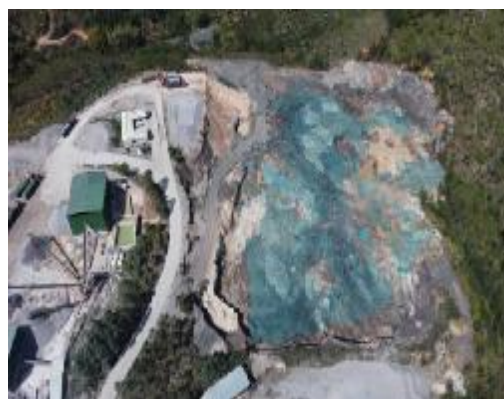
本工程水土保持临时措施主要在 2015 年 12 月至 2017 年 12 月实施。本项目共计实施临时措施为临时排水沟 6020m，编织土袋挡墙 3860m，覆盖苫布 137400m²，临时沉砂池 3 座。

施工过程中临时覆盖
